# EXPERTIZĂ TEHNICĂ

REABILITARE TERMICA IMOBIL

Timisoara, Str. Lacului, nr. 32, jud. Timis

**RAPORT DE EXPERTIZA TEHNICA NR 7/2015**

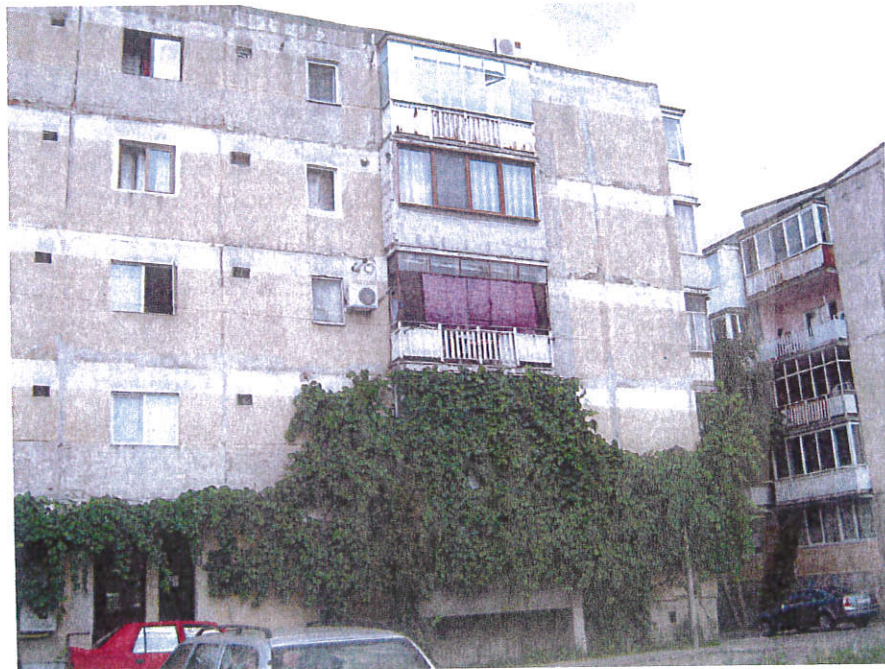
Fatada principala este realizata cu tencuieli de granulat mare. Pe fatada sunt 2 balcoane pe nivel. Fatada prezinta desprinderi placaj/tencuieli pe zone mari

Fatada posterioara este realizata cu tencuieli de granulat mare. Pe fatada sunt 2 balcoane pe nivel. Fatada prezinta desprinderi placaj/tencuieli pe zone reduse

Fatada laterala dreapta este realizata cu tencuieli de granulat mare. Pe fatada este 1 balcon pe nivel. Fatada prezinta desprinderi ale betonului in zonele de monolitizare
