**EXPERTIZA TEHNICA
REABILITARE TEMICA BLOC
Timisoara, Str. Corneliu Coposu, nr. 18, jud. Timis**

Denumirea lucrării : **REABILITARE TERMICA BLOC, STR. C. COPOSU,
NR. 18, S+P+8E**

Faza : **Expertiza si Proiect tehnic**

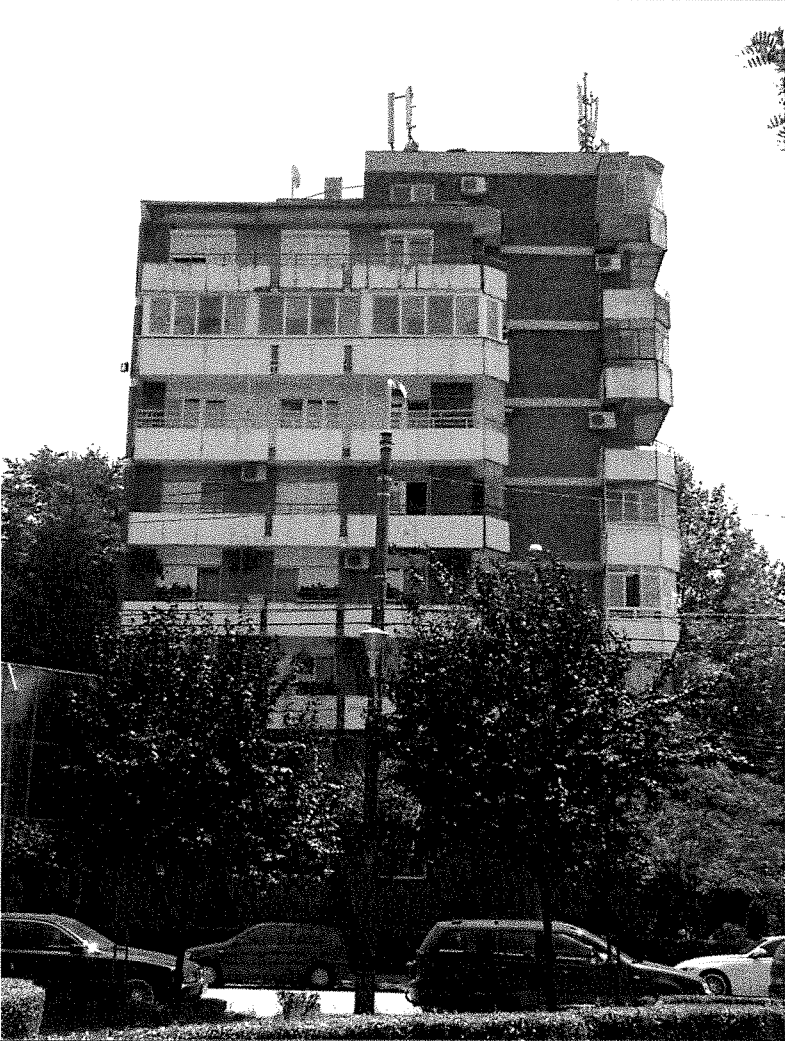
IDENTIFICARE GENERALĂ				
0	COD INSTITUȚIE CARE INVENTARIAZĂ 0.1.		NUMĂR FIȘĂ F1 COD SECTOR INVENT. 0.2. Nr. FIȘĂ/SECT.	
	COD ECHIPĂ INVENT. RESPONSABIL ECHIPĂ 0.3.		DATA COMPLETĂRII Fișei F1 Anul 2016 0.3. Luna 10 Ziua 19	
	1 LOCALIZAREA CONSTRUCȚIEI			
1	1.1	Județ 1.1.1. TIMIS	1.2.	Localitate 1.2.1.
	.	Mun. 1.1.2. TIMISOARA		1.2.2. Sector
2	2. SCHIȚA / FOTO
